Q. CT-20 タイムレコーダーと時刻の同期ができない 時刻合わせボタンが効かなくなった

A. 時刻合わせ機能が使用できない設定になっています。
再設定の方法は取扱説明書の14ページを参照ください。

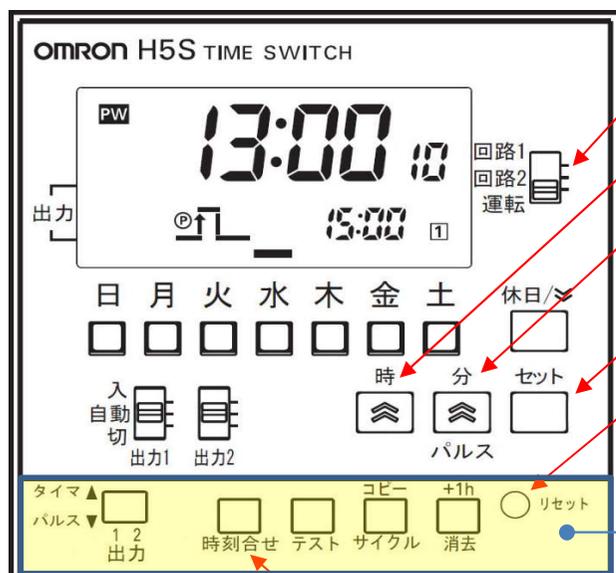
「リセット」キーを押すと時刻合わせ入力(時刻同期)機能が使用できなくなります。
製品出荷時は時刻合わせ入力ができるように設定を行っていますが、タイムスイッチを「リセット」キーにより初期化すると再度設定しなおす必要があります。

再設定の手順

<p>回路1 回路2 運転</p>	<p>1. モード切替スイッチを[回路1]または[回路2]にしてから、[時刻合わせ]キーを3秒以上押してください</p>
<p>回路1 回路2 運転</p>	<p>2. 表示が切り替わったら、[時刻合わせ]キーを押して[F2]を表示させてください</p>
<p>回路1 回路2 運転</p>	<p>3. [時]または[分/パルス幅]キーを押して左図の表示にしてから、[セット]キーを押してください</p>
<p>回路1 回路2 運転</p>	<p>4. モード切替スイッチを[運転]にしてください</p>
